Proyecto para la Administración de las Fases de Atención y Recuperación  
de la zona afectada por el volcán Tungurahua

## **EMERGENCIA EN EL BASCÚN**

Análisis de la Avenida Torrencial Ocurrida el 22 de Agosto del 2008,  
desde la Perspectiva de la Gestión de Riesgos

Ambato, Septiembre del 2008

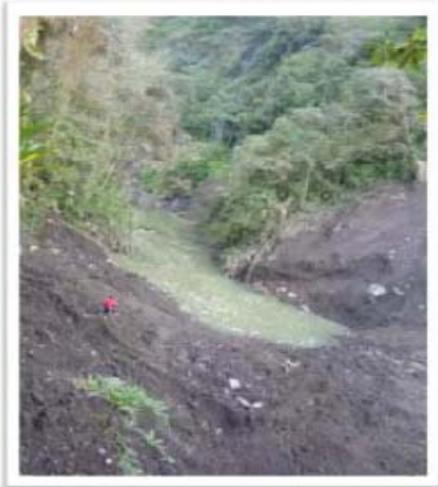
**Foto 1: Vista general de una sección del embalse, tres días después de sucedido la avenida torrencial y antes de construirse el canal de drenaje.**

Para comprender lo ocurrido en la última avenida torrencial, es conveniente anotar que ésta tiene como antecedente un hecho ocurrido hace varios años. Un habitante de la zona, el señor Alfonso Guevara<sup>8</sup>, relató que como consecuencia de un derrumbe de tierra de pequeña magnitud sucedido hace aproximadamente cuatro años, se formó un pequeño embalse, de unos 150 metros cuadrados en su predio, ubicado a una altitud de 2.200 msnm, junto al río Bascún. Este embalse no causó problema alguno, pues ese lugar, por su poca accesibilidad, no tiene usos socioeconómicos y, además, inmediatamente de producido, se formó un drenaje con lo que sus aguas entrantes y salientes, se mantuvieron en condiciones de equilibrio. Pasados cuatro años de sucedido aquel pequeño deslizamiento y embalse, el día 13 de Agosto del 2008, ocurre en el mismo sitio un nuevo deslizamiento de tierra. Esta vez, el drenaje que permitía la evacuación de las aguas del embalse, fue taponado por el derrumbe, con lo que se crearon las condiciones para la avenida torrencial que nueve días más tarde ocurriría (Foto 1).

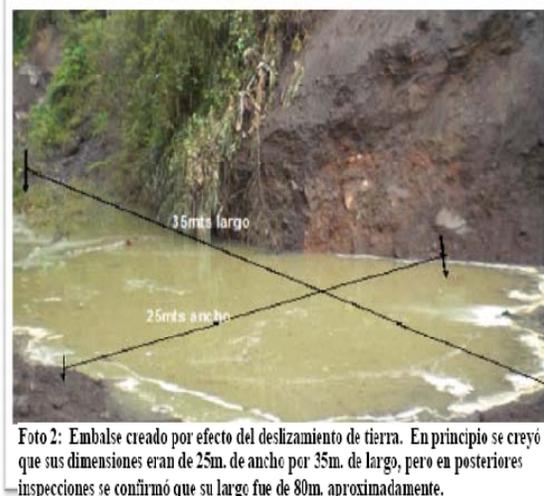
seguridad de la población como de las obras de infraestructura aguas abajo<sup>11</sup>. De acuerdo con la Secretaría Técnica de Gestión de Riesgos de Baños, (STGR-B), las dimensiones del espejo de agua que se creó fueron de 35m. de largo por 25m. de ancho, según estimación efectuada el día 26 de agosto del 2008 (ver Foto No. 2)

En principio, cuando la avenida torrencial ocurrió, el 22 de agosto del 2008, se asumió que este torrente se debió a la rotura del dique del embalse, pero en observaciones de campo efectuadas por el autor de este reporte junto a técnicos de varias instituciones<sup>12</sup>, se determinó que la avenida torrencial fue, con alta probabilidad, producto del desplazamiento de agua producido por un deslizamiento ocurrido directamente sobre el espejo de agua formado y que por varios días se había estado incrementando por haberse tapado su drenaje. Es decir, el evento del 22 de agosto, fue solamente una “ola” de agua dispersada, mientras que el dique original se mantuvo y se reforzó con derrumbes pequeños que posteriormente ocurrieron<sup>13</sup>.

Foto 2: Embalse creado por efecto del deslizamiento de tierra. En principio se creyó que sus dimensiones eran de 25m. de ancho por 35m. de largo, pero en posteriores inspecciones se confirmó que su largo fue de 80m. aproximadamente.

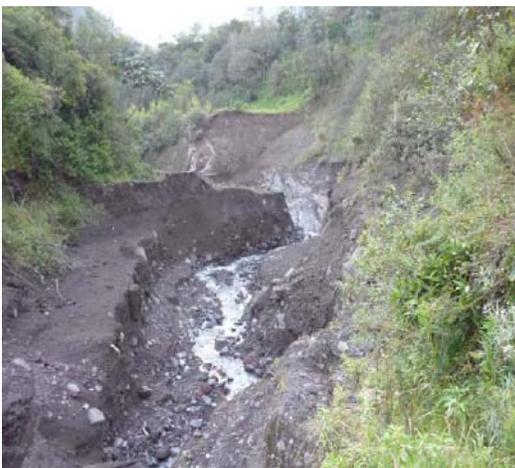
Foto 3: Efectos de la erosión hídrica causada por el torrente.

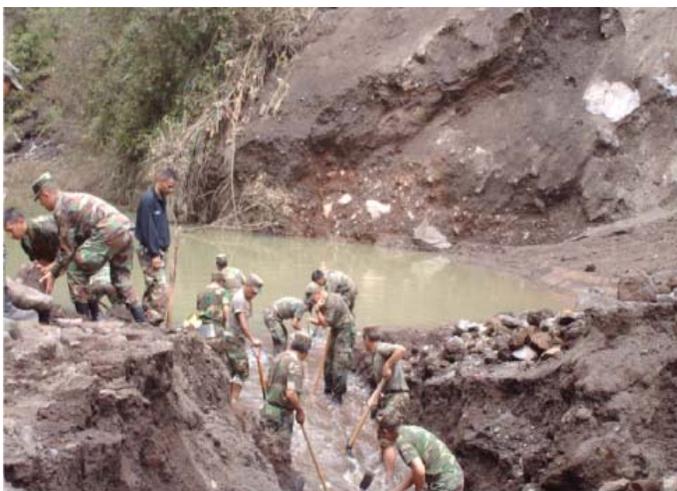
Foto 4: Momentos en que el agua del embalse empieza a drenar por el canal construido por personal militar de la ESFORST. Al momento de construirse este canal, el embalse había acumulado ya al menos un 50% más agua que la existente cuando ocurrió la avenida torrencial. Con este canal se evitó una rotura descontrolada del dique, cuyas consecuencias habrían sido más graves de las acontecidas el 22 de agosto.

En vista de que luego de la avenida torrencial el embalse continuó aún sellado y con un incremento constante de su caudal, el día 26 de agosto se inspeccionó el área y se realizó una evaluación técnica por parte de especialistas del Municipio de Baños, de la Secretaría Técnica de Gestión del Riesgo; del Instituto Nacional de Meteorología e Hidrología, INAMHI; y, del cuerpo de Ingenieros del Ejército. Como resultado de esta evaluación, se determinó que la mejor forma de evacuar las agua del embalse era mediante la construcción de un canal de aproximadamente un metro de profundidad por unos 80 cm. de ancho, que atravesando todo el largo del dique, permitiera el drenaje de esta represa. Esta labor se realizó con éxito al día siguiente, el 27 de agosto del 2008, con apoyo del personal militar de la Escuela de Formación de Soldados de la Fuerza Terrestre, ESFORST (Foto 4).

Consiguientemente, con la colaboración del personal militar de la ESFORST, se profundizó el canal construido previamente, con lo que las aguas fluyeron con mayor rapidez y así se disminuyó la peligrosidad del embalse.

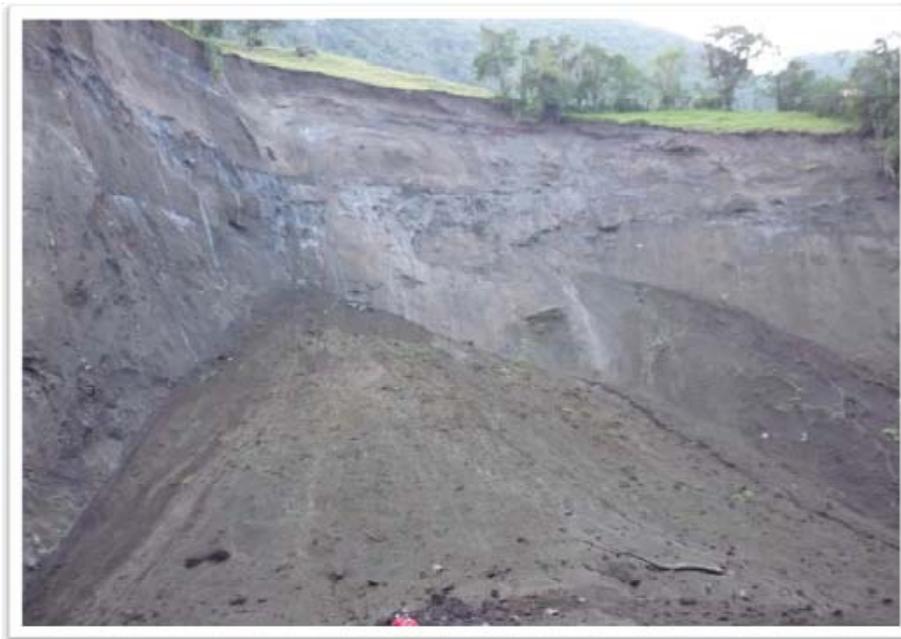
**Foto 5: Vista general del talud vertical dejado por el deslave ocurrido en el sector Nahuazo, en la cuenca media del río Bascún. Las dimensiones del deslave son de aproximadamente de 100m. de ancho por 80m. de alto. Nótese la humedad existente en la parte media de la pared.**

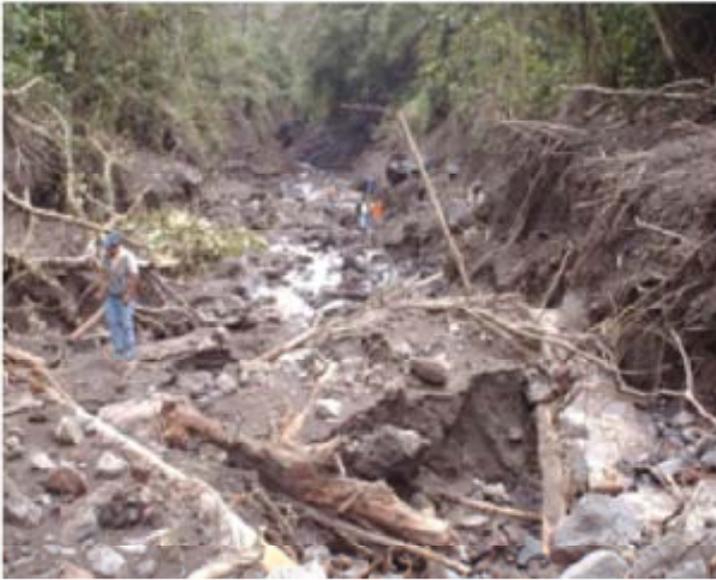
**Foto 6: Material pétreo y vegetal sueltos han quedado en el cauce del río Bascún, advirtiendo que nuevas crecidas podrían ocurrir. Esta situación obliga a mantener una alerta permanente en la zona.**

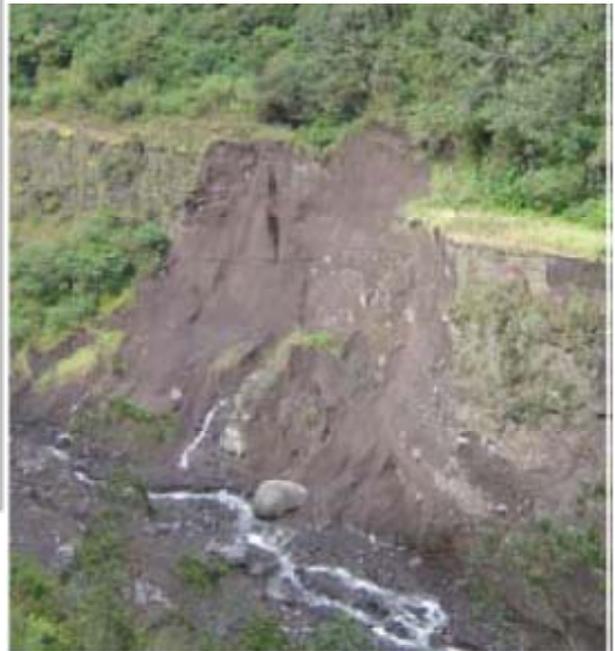
Las fotografía 7 muestra otra sección de la micro-cuenca, en donde la inestabilidad del suelo junto a la acción del agua del río, han producido un deslave de mediana intensidad, que aunque no fue suficiente para represar al río, podría repetirse cuando lluvias fuertes o prolongadas afecten a la zona. Sitios inestables como éste comprenden prácticamente la totalidad de la cuenca media y alta del río Bascún, por lo que la posibilidad de otros embalses está abierta.

**Foto 7: El efecto erosivo del agua ha causado un derrumbe en una sección de la micro-cuenca. Esto podría ocurrir en cualquier parte de la zona y, en algunos casos, podría generar represamientos de agua.**

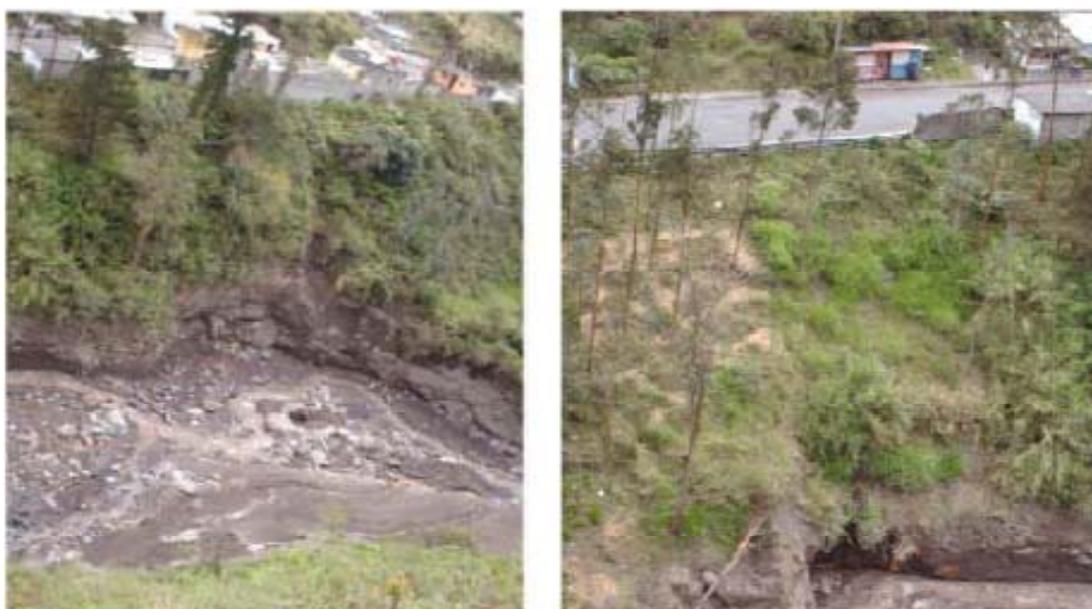
Las fotos 8 y 9 muestran a dos secciones del río Bascún, en su borde occidental, en donde se ha permitido la construcción de viviendas. Los pobladores de esas casas y aún los miembros del COE-Baños, no consideran que ésta sea un área de riesgo<sup>37</sup>, pues la distancia vertical de las casas al río, unos 20 metros de altura, proporciona una sensación de seguridad. Sin embargo, nótese cómo la acción erosiva de las aguas está socavando la base del talud junto al río, por lo que en el futuro este farallón podría colapsar, por lo que existe un riesgo concreto que hay que manejar. Sitios inseguros como los mostrados en las fotografías se repiten en varias zonas en ambos bordes del río, por lo que es necesario evaluar la potencialidad de que ocurran impactos socioeconómicos ante la activación o confluencia de los vectores de riesgo existentes en el área.

En los casos de las áreas vulnerables mostradas, se observa que el avance socioeconómico de la región incide en la ocupación de suelos inestables. El potencial turístico de terrenos con vista panorámica, es un incentivo para ocupar suelos inestables y de alto riesgo, por lo que las condiciones de vulnerabilidad social se incrementarán constantemente si no se regula el uso del suelo en esta zona.

**Fotos 8 y 9: Otras muestras de la erosión hídrica del Bascún. Aquí el agua está socavando el pie de los flancos del río, sobre los cuales se han construido casas y la carretera que asciende al complejo de El Salado. Aunque no en el corto plazo, este tipo de construcciones podrían colapsar en el futuro, una vez que el agua haya debilitado la base sobre las que se asientan.**
